# Informe del estado general de la red APEP y su atención ante la crisis

ASOCIACIÓN DE PROMOCIÓN  
DE LA EDUCACIÓN POPULAR

13 de Julio de 2026

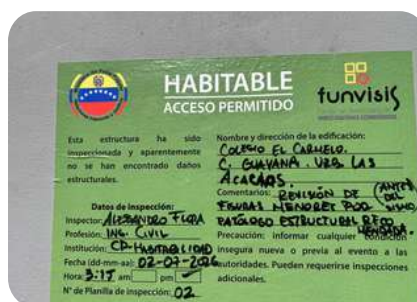
#### El Carmelo (Distrito Capital, Libertador)

Reporta afectación superficial limitada estrictamente a la caída de friso en paredes de pasillos.

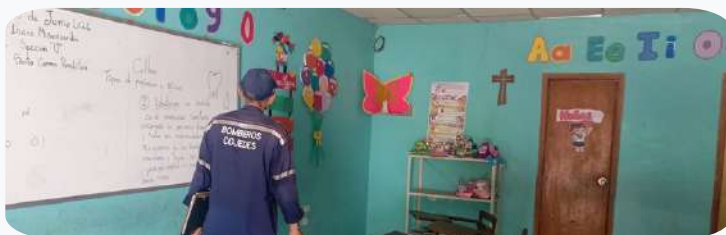
#### C.T.N. Divina Misericordia (Cojedes, Anzoátegui)

Presenta fisuras leves en las paredes perimetrales externas, en las aulas de clase y de forma interna en el área de los baños.
